วารสารชมรมเอ็นโดดอนติกส์แห่งประเทศไทย  
ปีที่ 18 ฉบับที่ 1 : 2556 ISBN 1685-3709

# เอ็นโดสาร

Journal of The Endodontic Society of Thailand

- เรื่องเล่าจาก crack เกล็ดฟันแตกข้างน้ำปวดหัว
- สูตรในการทำ root canal instrumentation
- หลากเทคนิคการอุดคลองรากฟัน
- รายงานผู้ป่วย: การรักษาคลองรากฟันในฟันกรามล่างแฝดที่มีความซับซ้อนทางกายวิภาค
- รายงานผู้ป่วย: การรักษากระดูกที่เกิดจากรากฟันสลายชนิดอักเสบจากภายนอกและ  
ฝักรอบปลายรากฟันเรื้อรังซึ่งเกิดจากอะเมโลบลาสโตมา โดยวิธีศัลยกรรม
- รายงานผู้ป่วย: การฟอกสีฟันที่เปลี่ยนสีจากวัสดุอุดย้อมปลายรากชนิดเอ็มทีเอสสีขาว  
ภายหลังจากการควักถุงน้ำปลายรากฟันที่กลับเป็นซ้ำร่วมกับการผ่าตัดปลายรากฟัน

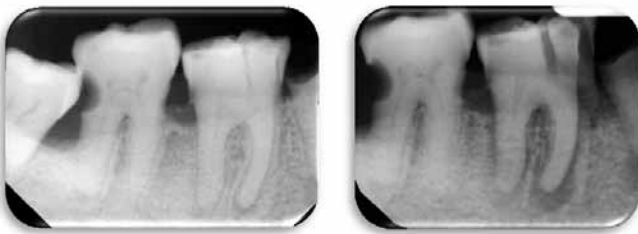
ภาพที่ 3 แสดงรอยร้าวของฟันซี่ 46 ที่เห็นได้จากภาพถ่ายรังสี

9. **Radiographic examination** ควรถ่ายภาพรังสีมากกว่า 1 มุม และควรมีภาพ bite wing ร่วมด้วย ซึ่งบางครั้งการเปลี่ยนมุมในการถ่ายภาพรังสีในแนวตั้งหรือและแนวนอน จะช่วยให้สามารถเห็นรอยร้าวได้ (ภาพที่ 3)

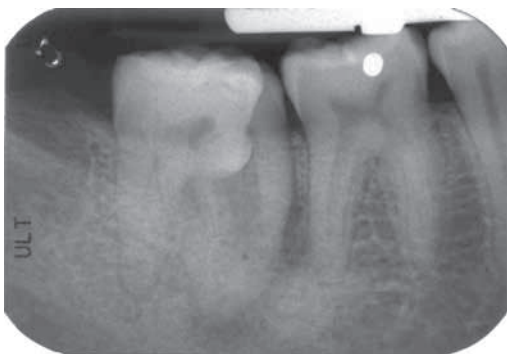
รูปที่ 3 แสดงภาพรังสีฟันซี่ 47 ก่อนการรักษา

การตรวจทางภาพรังสี (รูปที่ 3) พบฟันซี่ 47 มีแนวทึบรังสี ของฟันและรากฟัน 2 ตำแหน่งซ้อนทับ รากฟันทางด้าน mesial มีขนาดใหญ่กว่าปกติ บริเวณปลายรากฟัน mesial พบเงาโปร่ง รังสีขอบเขตไม่ชัดเจน ไม่พบเงาขาวล้อมรอบ ขนาดเส้นผ่าน ศูนย์กลาง 11x9 มิลลิเมตร เชื่อมต่อขึ้นมาทางด้าน mesial ของ รากฟัน (mesial aspect of mesial root) ในขณะที่รากฟันทาง ด้าน distal มีรูปร่างปกติ พบการหนาตัวของเอ็นยึดปริทันต์ ไม่ พบลักษณะของผิวกระดูก (lamina dura) โดยรอบ บริเวณยอด สันกระดูก (alveolar crest) ปกติ

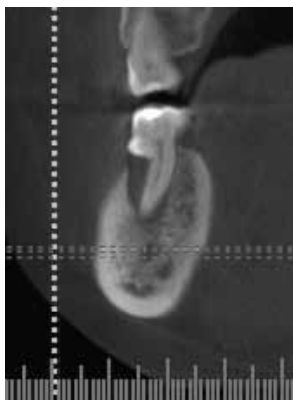
รูปที่ 5 ภาพรังสีส่วนตัดอาศัยคอมพิวเตอร์ในมุมมองโคโรนัล (coronal view) บริเวณด้าน mesial

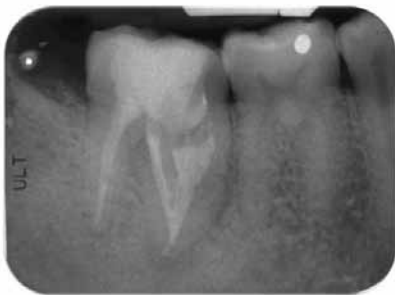
รูปที่ 8 ภายหลังการบูรณะด้วยเดือยฟัน และแกนฟันซึ่งทำจากเรซินคอมโพสิต

นัดผู้ป่วยมาทำการอุดคลองรากฟัน 6 สัปดาห์ภายหลังการรักษาคลองรากฟันครั้งแรก โดยทำการอุดคลองรากฟันที่ละคลองราก ด้วยวิธีผสม (hybrid technique) ประกอบด้วยวิธี แลทเทอรัล คอมแพคชัน (lateral compaction) วอร์ม เวททิคัล คอมแพคชัน (warm vertical compaction) และการใช้กัตตาเปอร์ชาหลอมแบบฉีด (thermoplasticized gutta-percha injection) ทั้งนี้ในภายหลังได้นัดผู้ป่วยมาทำการเตรียมช่องว่างสำหรับเดือยฟันที่คลองรากฟัน distal ยึดเดือยฟันสำเร็จรูปด้วยเรซินซีเมนต์ ร่องฟันบริเวณรอยต่อของกัตตาเปอร์ชาในคลองรากฟันที่เหลือนด้วยกลาสไอโอโนเมอร์ซีเมนต์ และบูรณะด้วยวัสดุอุดเรซินคอมโพสิตเป็นแกนฟัน ถ่ายภาพรังสีตรวจสอบ (รูปที่ 8)

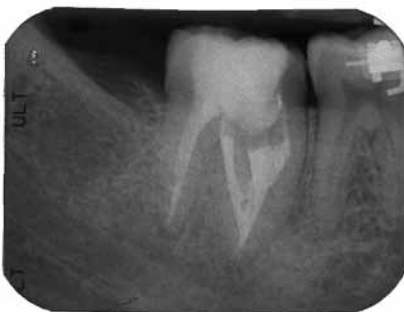
รูปที่ 9 ลักษณะทางคลินิกและภาพรังสี ภายหลังติดตามผลการรักษา เป็นเวลา 6 เดือน

เมื่อติดตามผลการรักษาเป็นเวลา 6 เดือน (รูปที่ 9) พบว่าผู้ป่วยไม่มีอาการใดๆ ฟันไม่โยก ร่องลึกปริทันต์อยู่ในระดับปกติ ยกเว้นตำแหน่ง mesio-buccal line angle ของฟันซี่เล็ก พบร่องปริทันต์ลึก 4 มิลลิเมตร เนื้อเยื่ออ่อนโดยรอบปกติ เคาะและคลำปกติ จากภาพรังสี พบว่ารอยโรครอบปลายรากฟัน mesial มีขนาดเล็ก และเริ่มสังเกตเห็นช่องเอ็นยึดปริทันต์ทางด้าน mesial ของรากฟัน แสดงให้เห็นว่ามีสัญญาณการหายของเนื้อเยื่อบริเวณรอบปลายรากฟันและจำเป็นต้องติดตามผลการรักษาต่อไป ทำการแก้ไขลักษณะรูปร่างฟันซี่เล็ก เพื่อกำจัดรอยคอดป้องกันการตกค้างของเศษอาหารและคราบจุลินทรีย์ ซึ่งอาจทำให้เกิดโรคปริทันต์กลับซ้ำ เนื่องจากฟันซี่ดังกล่าวมีการตอบสนองที่ดีต่อการรักษาคลองรากฟันและการเกลารากฟัน จึงพิจารณาให้การรักษาในระยะควบคุมและสังเกตอาการ (maintenance phase) ต่อโดยไม่ทำศัลยกรรมปริทันต์ หรือการชักนำให้เนื้อเยื่อปริทันต์คืนสภาพรวม ผู้ป่วยได้รับการติดเครื่องมือจัดฟันล่าง และมีแผนกลับไปติดเครื่องมือจัดฟันบริเวณฟันซี่ 47 เพื่อแก้ไขช่องว่างระหว่างฟัน ภายหลังการกรอแก้ไขรูปร่างฟันซี่เล็ก

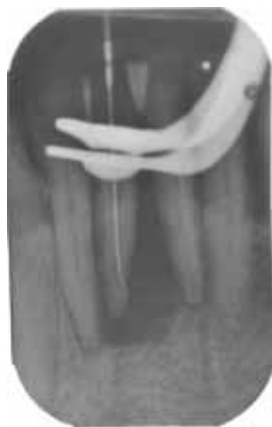
รูปที่ 2 ไฟล์ขนาด 15  
ระบุตำแหน่งรูทะลุ

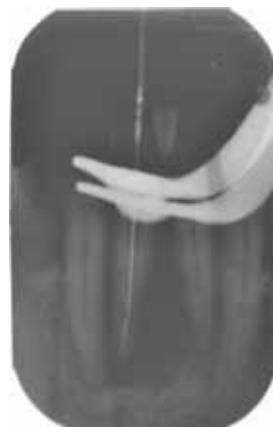
รูปที่ 3 ไฟล์ขนาด 15 ระบุ  
ตำแหน่งรูปลายรากฟัน

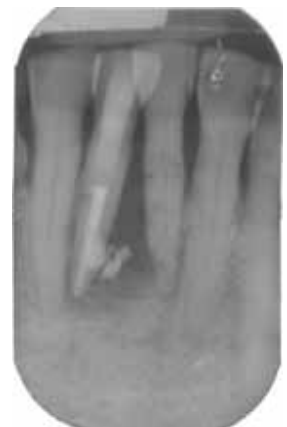
รูปที่ 4 ซ่อมรูทะลุด้วยเอ็มทีเอ  
พบว่าเอ็มทีเอบางส่วนถูกดัน  
ออกไปนอกรากฟันทางรูทะลุ

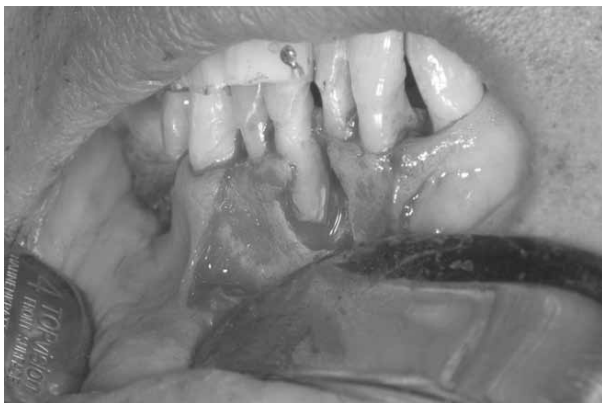
6.1 : หลุมกระดูกขนาดใหญ่  
ขนานไปกับรากฟันซี่ 41 และ 31

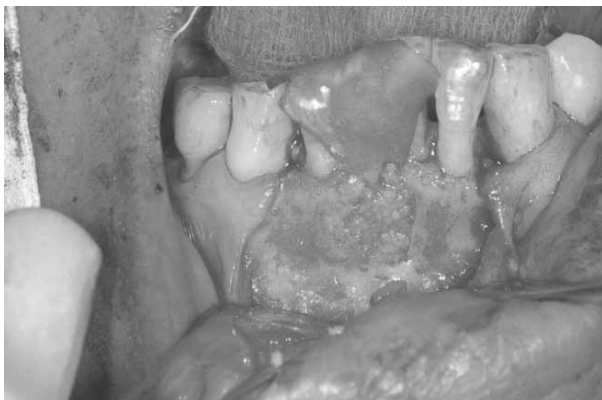
6.2 : การปลูกกระดูกข้ามคนแบบใช้กระดูก  
ที่ทำให้แห้งโดยการแช่แข็งและมีเนื้อเยื่อเทียมคอลลาเจน  
รองรับอยู่ทางด้านขึ้น

ที่ตัดเป็นรูปตัวเอช (H) วางลงบนกระดูกขากรรไกรด้านล่างได้ แผ่นเหงือก และทำการปลูกกระดูกจากทางด้านริมฝีปาก จนปกคลุมรากฟันทั้งสองซี่ (รูปที่ 6.2) และปิดทับหลุมกระดูก ทางด้านริมฝีปากด้วยเนื้อเยื่อเทียมคอลลาเจนที่พาดผ่าน สันกระดูกเบ้าฟัน (alveolar crest) ระหว่างซี่ 41 และ 31 ลงมา (รูปที่ 6.3) เย็บด้วยไหมไม่ละลายขนาด 4-0 (รูปที่ 6.4) และปิดทับแผลผ่าตัดด้วยวัสดุปิดแผลปริทันต์ (COE-PAK) จ่ายยาปฏิชีวนะอะม็อกซิซิลลิน (amoxycillin) และยาระงับ ปวดไอบูโพรเฟน (ibuprofen) และพยาธิสภาพรอบปลาย รากฟันที่ควักออกมาเก็บในฟอร์มาลิน ร้อยละ 10 เพื่อส่งตรวจ ทางจุลพยาธิวิทยาต่อไป

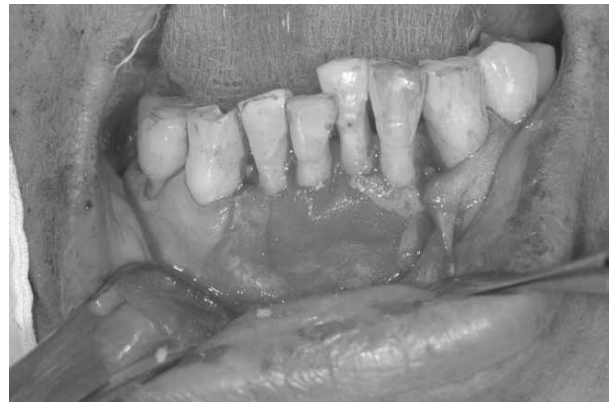
6.3 : ปิดหลุมกระดูกและกระดูกที่ปลูกทางด้านริมฝีปาก  
ด้วยเนื้อเยื่อเทียมคอลลาเจน

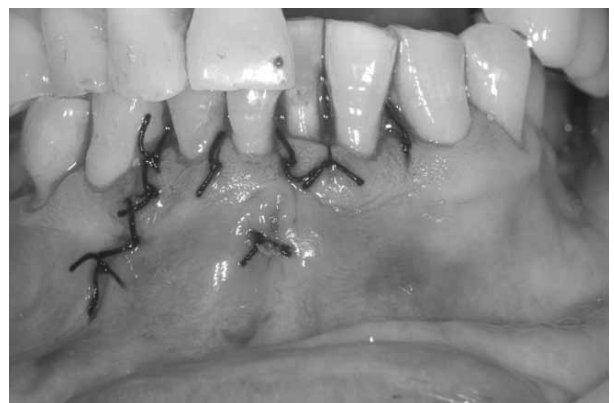
6.4 : จัดตำแหน่งแผ่นเหงือกและเย็บด้วยไหม  
ไม่ละลายขนาด 4-0
